## Technik Brattig 34-2018

### Zwischen dem 18.11. und 04.12. wurden u.a....

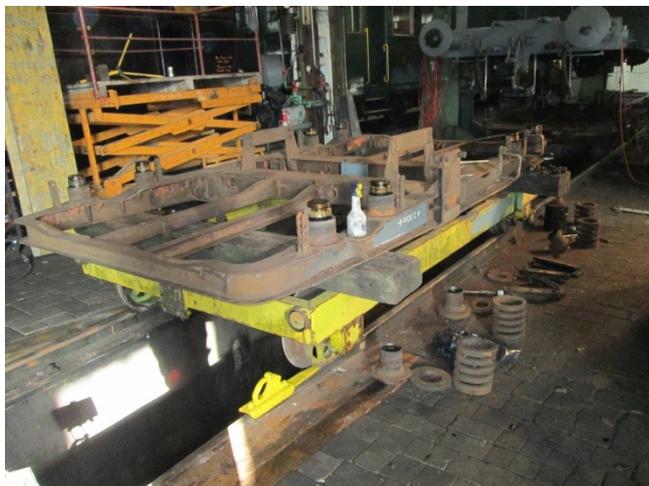
Unser „Drehgestellkompetenzzentrum“ ist wieder voll am Werk: Bereits sind beide DGs des BC 5117 zerlegt und die Reinigung und Aufarbeitung der Einzelteile hat begonnen.

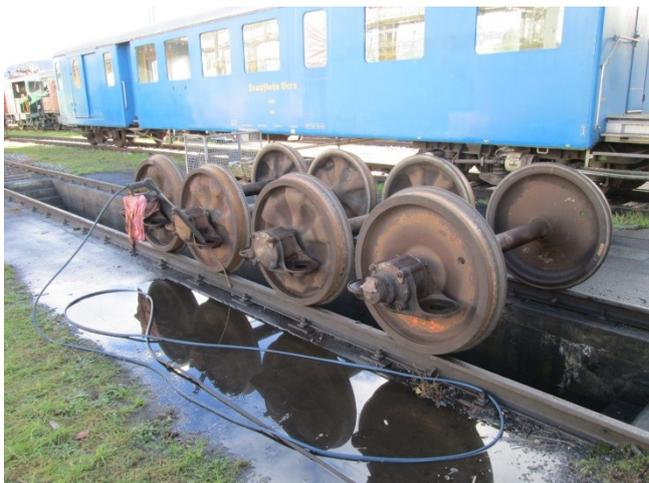
Mit dem Kärcher wurden die Räder gründlich gereinigt, damit sie zur Kontrolle und Revision an eine externe Firma verbracht werden können. Bemerkenswertes Detail: Welche Achse „tanzt da aus der Reihe“? Offenbar wurde sie einmal ausgetauscht. Bei zwei Achsen müssen die Räder sicher neu bandagiert werden, was grosse Kosten auslösen wird...
