DAMPF-BAHN BERN

Technik Brattig 02-2022

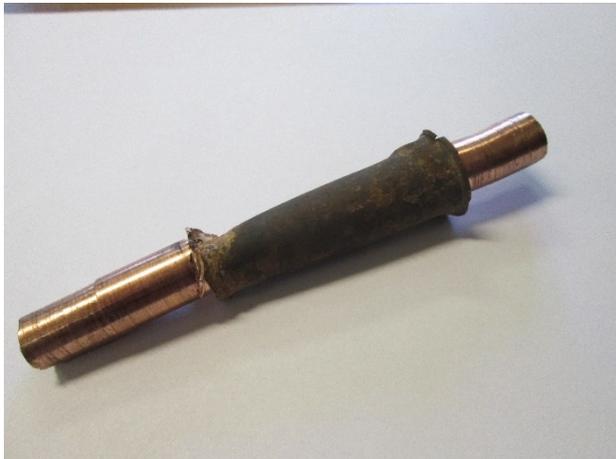
So sieht ein, von Demian Soder mit Kronenbohrer ausgebohrter Stehbolzen des Lisekessels aus. Deutlich erkennbar die unregelmässigen, sehr starken Ab-zehrungen auf der Wasserseite. Gemäss Zeichnungen sollte der ursprüngliche Schaftdurchmesser wasser-seitig 21mm betragen. An der dünnsten Stelle beträgt sie beim abgebildeten Exemplar noch gerade knapp 12mm! Insgesamt werden nun 200 Stehbolzen und alle 60 Deckenan-ker ersetzt.

- An meinem «Arbeits- und Weiterbildungstag» bei Historic Rail Services in Winterthur habe ich interessante Einblicke und Erkenntnisse in Sachen Wagenisolationen erhalten, die uns bei unseren Wagenprojekten sicher dienlich sein werden.
- Am Dienstag vergangener Woche besuchten Christoph Mühlemann und ich den Lisekessel in der Werkstätte von Demian Soder. Im Beisein des Chefkesselinspektors des SVTI wurden der aktuelle Stand der Arbeiten begutachtet und die weiteren Arbeiten definiert. In der Feuerbüchsenrohrwand müssen vor der Neuberohrung viele «zwetschgoide» Rohrbohrungen rundgebohrt und danach ausgebüchst werden. Auch an der Rauchkammerrohrwand sind im unteren Bereich einige Ausbesserungsarbeiten auszuführen. Hingegen kann auf den Ersatz der untersten Niete bei den Feuerbüchsenrohrwandkrempele guten Gewissens (noch) verzichtet werden.
