# DAMPF-BAHN BERN

## Technik Brattig 07-2020

### Zwischen dem 03.05. und 16.05. wurden u.a....

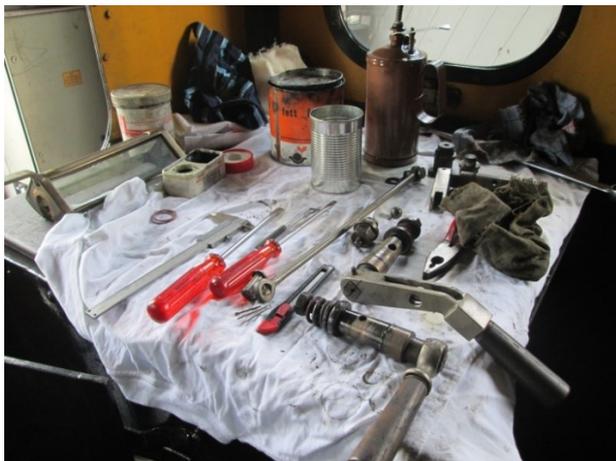
Der heizerseitige Wasserstandsanzeiger von Lok BSB 51 ist soweit nötig zerlegt und wartet auf die gründliche Reinigung und Überarbeitung.

Nebst dem obligaten Einschleifen der Reiber müssen dieses Jahr auch die Durchgangslöcher in den Reibern nachgearbeitet werden. Diese Löcher verschieben sich mit der Zeit – bedingt durch das Einschleifen – gegenüber dem Durchgangsloch im Gehäuse und fluchten dann nicht mehr, so dass der Durchlassquerschnitt zu klein und das Spiel des Wasserstandes gehemmt wird.

war diese Arbeit glücklicherweise nur bei einem Reiber notwendig.

Diese (Hand-) Arbeit ist sehr zeitaufwändig (und auch anstrengend). Auf der Führerseite
