DAMPF-BAHN BERN

Technik Brattig 21-2021

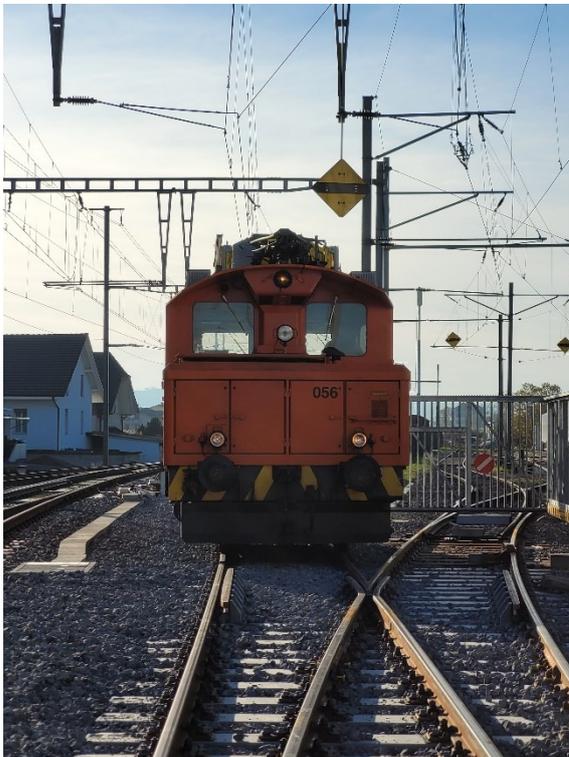
Neulich beim Rangieren in Konolfingen: Um den Kessel der Lise im Gleis 53 mit unseren beiden Kränen auf den Saurer 6DM verladen zu können, musste das Gleis 53 komplett geräumt werden und unser darauf stehendes Rollmaterial in die Abstellanlage vor dem Nestléareal verbracht werden. Diese Gleise und die davor liegende Weiche wurden unlängst neu verlegt. Wie auf dem Bild unschwer zu erkennen ist, wurden die Gleise nach der Neuverlegung uneingeschränkt freigegeben, offenbar ohne vorher die Lage der darüberliegenden Fahrleitung zu überprüfen und nachzustellen...

- 1 defekter Stromabnehmer
 - 2 Stunden Verzögerung beim Kesselverlad
- Zum guten Glück wurde die Fahrleitung nicht heruntergerissen, kamen keine Personen zu Schaden und wurde der Zugverkehr nicht beeinträchtigt. Kostenübernahme für den neuen Stromabnehmer durch SBB-Infrastruktur.
